# *Thermografische controle van uw bouwproject*

## *Isolatiefouten in de bouwschil*

### *Opsporen met thermografische controle*

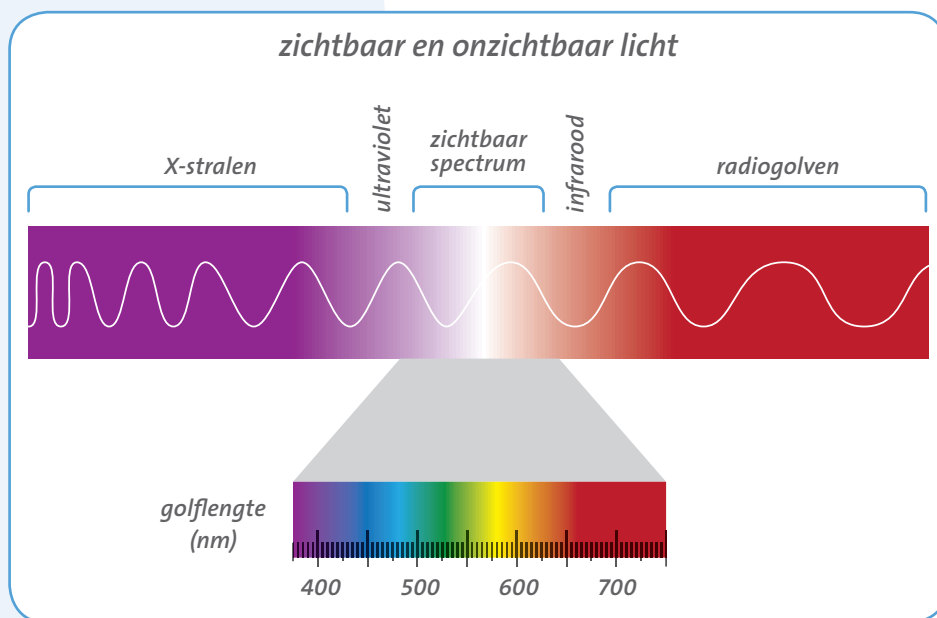
*Een infraroodcamera kan die stralen wel opvangen, analyseert ze en zet ze om in temperaturen. Dat levert een thermogram of een warmtebeeld op, een visuele weergave van de temperaturen door middel van kleuren. Lage temperaturen worden doorgaans weergegeven in het blauw, warme temperaturen krijgen een rode kleur. Een IR-beeld kan ook exacte temperaturen weergeven.*

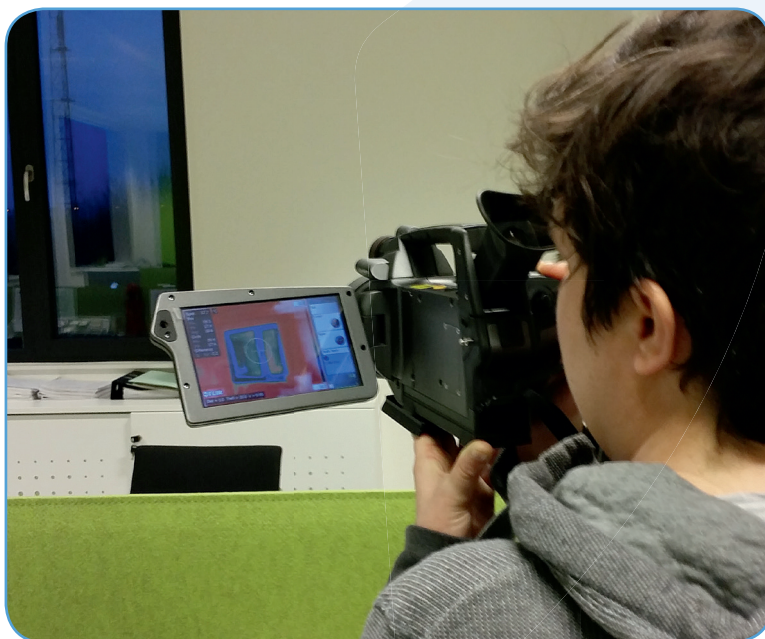
*Verschillende parameters beïnvloeden de temperatuurmeting. Emissiviteit of de mogelijkheid van een materiaal om warmte uit te stralen is er daar één van. De emissiviteitswaarde is materiaalafhankelijk maar ligt voor de meeste bouwmaterialen rond 0,9. Andere parameters die de meting beïnvloeden, zijn warmtebronnen en reflecties. De thermograaf houdt tijdens de metingen rekening met die parameters.*

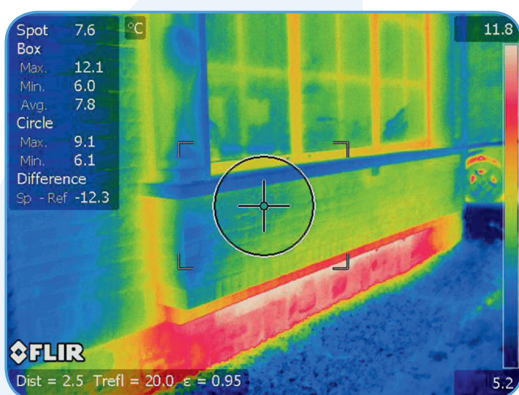
De sokkel van het gebouw werd niet geïsoleerd waardoor er een koude brug loopt met de aansluiting tussen de buitengevel en de vloerplaat.

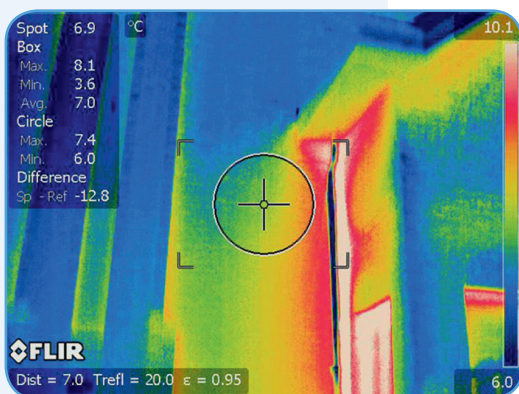
In de aansluiting van twee muren werd de spouw niet vrij gehouden waardoor er over de gehele lengte van de aansluiting een koude brug loopt.
